### 3. 重点整備地区及び生活関連施設、生活関連経路の設定

### 3-4. タウンウォッチング実施結果

### 3－6．生活関連施設、生活関連経路の問題点や課題

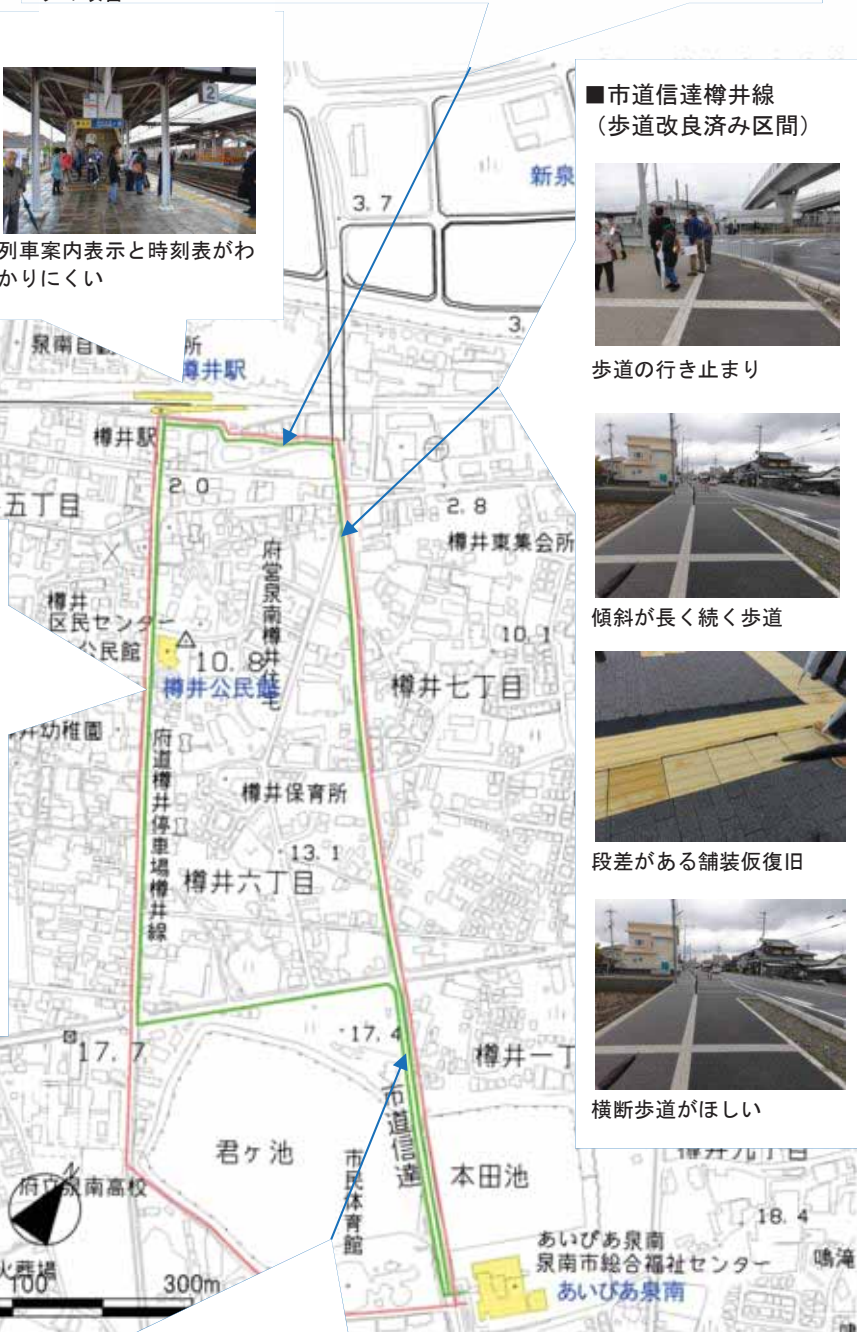
### ■駅前広場

視覚障害者誘導用ブロックの改善

歩道が狭くなるところ

歩道の中にある電柱

- ・視覚障害者誘導用ブロックが歩きにくい。
- ・タクシー乗り場までの視覚障害者誘導用ブロックがない。  
→視覚障害者誘導用ブロックを分かりやすくする。

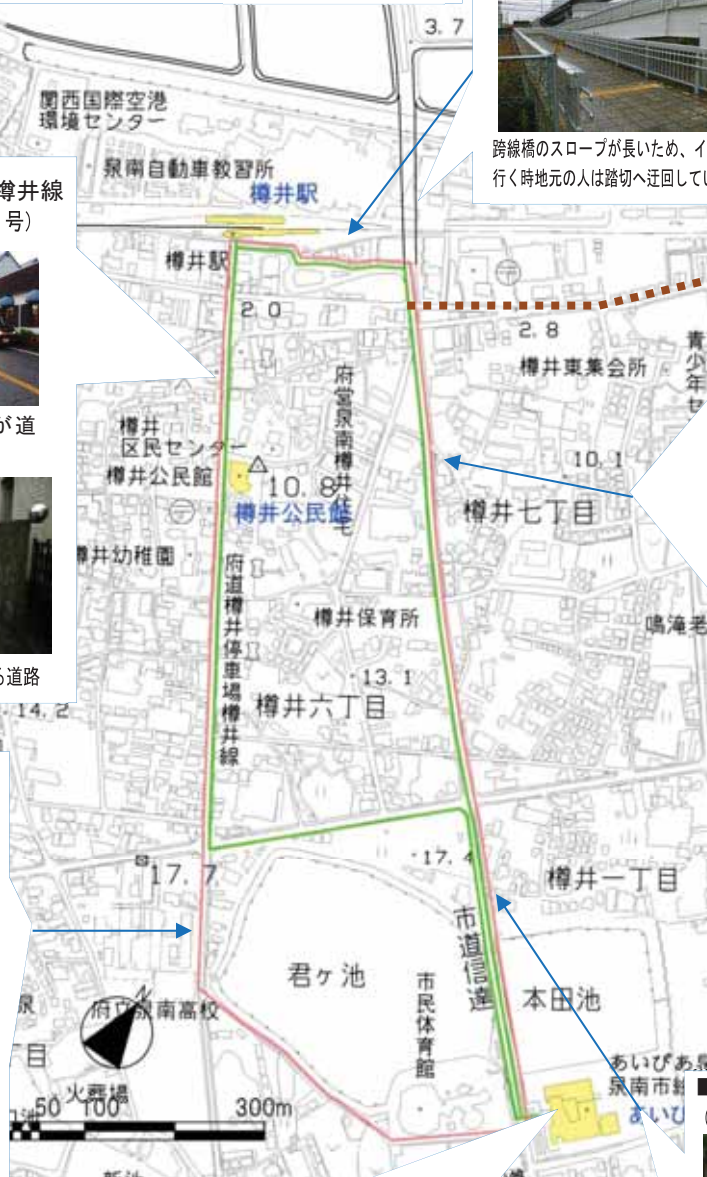
破損している視覚障害者誘導用ブロック

転落防止柵がない道路

- ・歩道に段差がある。
- ・歩道が凸凹で歩きづらい。
- ・歩道の真ん中に電柱がある。  
→電線を地中化してほしい。
- ・側溝に蓋がない。
- ・民地と高低差が大きく落ちる危険がある。  
→防護柵を設置してほしい。
- ・視覚障害者誘導用ブロックがない。

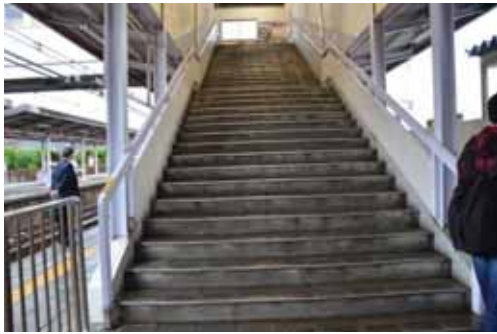
| 箇所 | 問題点や課題 |
|---|---|
| 階段・通路<br>(上りホームと下りホームの移動) | <ul style="list-style-type: none"> <li>・階段の移動が大変である。(エレベーターがない)</li> <li>・車椅子が一人で移動できない。<br/>(移動のため、現在隣の駅から駅員が応援に来るか、エレベーターのある駅で折り返す。)</li> <li>・手すりにつかまりにくい。</li> <li>・手すりの点字版で消えているものがある。</li> <li>・階段の上り、下りの区別がない。</li> </ul> |

樽井駅の階段

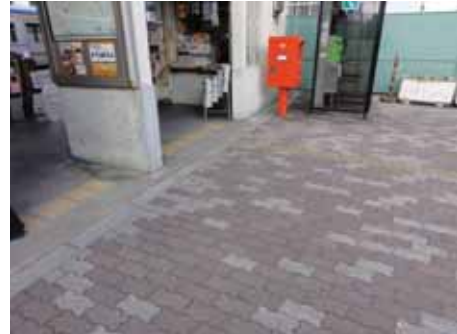
| 箇所 | 問題点や課題 |
|---|---|
| 改札・券売機 | <ul style="list-style-type: none"> <li>・車椅子用改札がスロープ上にあり通行しにくい。</li> <li>・改札前の視覚障害者誘導用ブロックが柱で分断されており、券売機までつながっていない。</li> </ul> |

駅前で分断されている誘導用ブロック

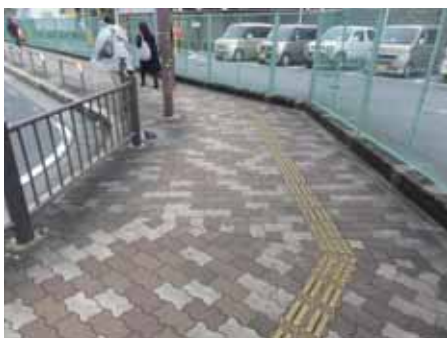
| 箇所 | 問題点や課題 |
|---|---|
| 歩道 | <ul style="list-style-type: none"> <li>・ 視覚障害者誘導用ブロックが分かりにくい。</li> </ul> |

旧タイプの誘導用ブロック

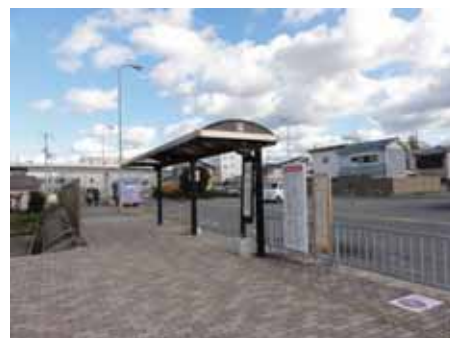
| 箇所 | 問題点や課題 |
|---|---|
| バス停 | <ul style="list-style-type: none"> <li>・ バス停の位置が分かりにくい。</li> <li>・ バス待ち客が利用できるベンチがない。</li> <li>・ バス停に風よけがない。</li> </ul> |

樽井駅バス停

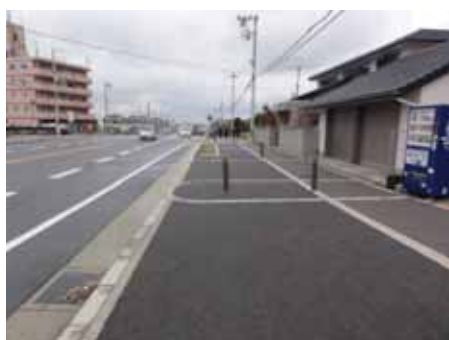
| 箇所 | 問題点や課題 |
|---|---|
| 歩道 | <b>【歩道改良済み区間】</b> <ul style="list-style-type: none"> <li>・縦断勾配が比較的急（約６％（約３.４度））な坂が長く続く。</li> <li>・歩行者と自転車の区分が分かりにくい。</li> <li>・車止め前に視覚障害者誘導用ブロックが設置されていないなど視覚情報が少ない。</li> <li>・照明が少なく夜道が暗い。</li> <li>・民地の植栽が道路にはみ出している。</li> </ul> |

歩道バリアフリー整備済み区間

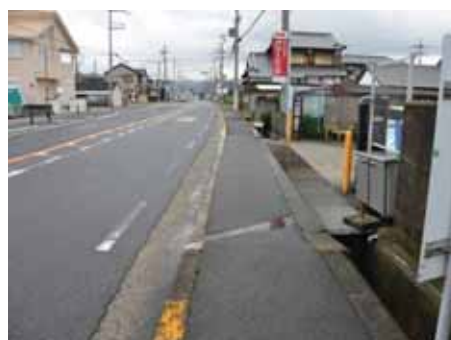
| 箇所 | 問題点や課題 |
|---|---|
| | <b>【歩道未改良区間】</b> <ul style="list-style-type: none"> <li>・歩道幅員が狭い。</li> <li>・歩道が乗入箇所でデコボコしており歩きづらい。</li> <li>・歩道の段差が高い所があり、車椅子は通行出来ない。</li> <li>・歩道の真ん中に電柱がある。</li> <li>・民地との高低差が大きい区間に転落防止柵が設置されておらず危険である。</li> <li>・視覚障害者誘導用ブロックが設置されていない。</li> </ul> |

歩道バリアフリー未整備区間

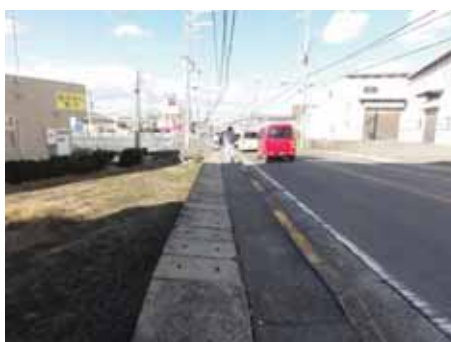
| 箇所 | 問題点や課題 |
|---|---|
| 歩道 | <ul style="list-style-type: none"> <li>・ 歩道幅員が狭い。</li> <li>・ 歩道が乗入箇所でデコボコしており歩きづらい。</li> <li>・ 歩道の段差が高い所があり、車椅子は通行出来ない。</li> <li>・ 歩道の半分が側溝蓋で穴やデコボコがあり歩きにくい。</li> <li>・ 車いすやベビーカーの移動が難しい。</li> <li>・ 歩道が斜めになっている区間がある。</li> <li>・ 民地との高低差が大きい区間に転落防止柵が設置されておらず危険である。</li> <li>・ 視覚障害者誘導用ブロックが設置されていない。</li> </ul> |

転落防止柵が設置されていない箇所

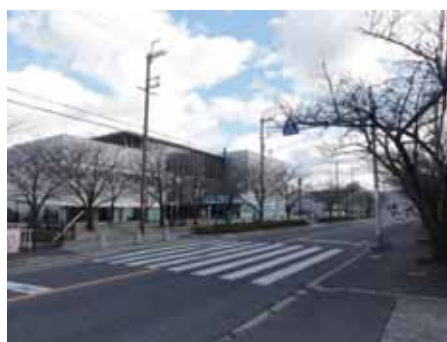
| 箇所 | 問題点や課題 |
|---|---|
| 交差点 | <ul style="list-style-type: none"> <li>・ あいぴあ泉南前の横断歩道の信号に音声案内がない。</li> </ul> |

あいぴあ前横断歩道

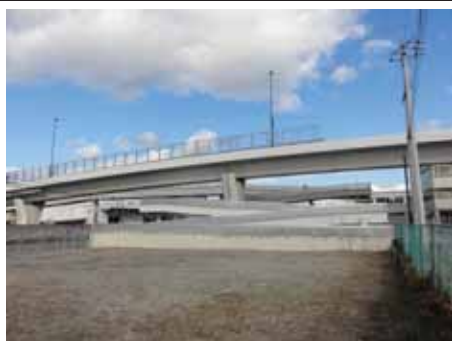
| 箇所 | 問題点や課題 |
|---|---|
| 跨線橋（歩道） | <ul style="list-style-type: none"> <li>・ 長いスロープが続くので移動が大変である。</li> <li>・ 跨線橋反対側の案内がなく、跨線橋の先にどのような施設があるのかがわからない。</li> </ul> |

南海跨線橋のスロープ

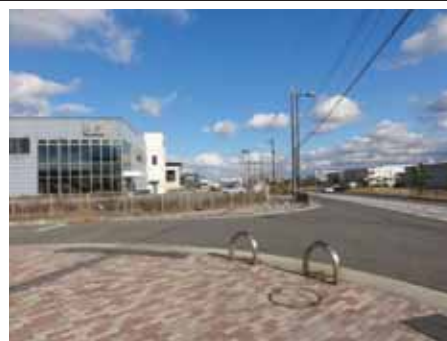
| 箇所 | 問題点や課題 |
|---|---|
| 交差点 | <ul style="list-style-type: none"> <li>・ 交差点に音声案内がない。</li> <li>・ 交差点に横断歩道が設置されていない所がある。</li> </ul> |

横断歩道が設置されていない箇所

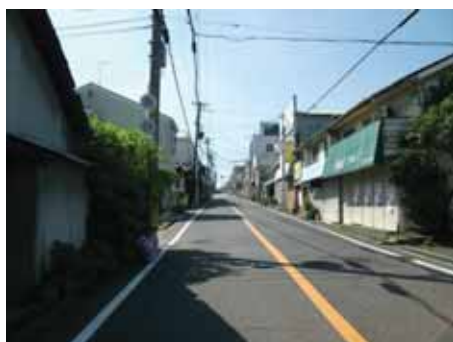
| 箇所 | 問題点や課題 |
|---|---|
| 歩道 | <ul style="list-style-type: none"> <li>・縦断勾配が比較的急（約6％（約3.4度））な坂が長く続く。</li> <li>・歩行者と車が分離されておらず、また、車がスピードを出しており危険である。</li> <li>・歩行者空間（路側帯）の狭い所と広いところがある。</li> <li>・歩行者空間（路側帯）の境界線（白線）が消えているところあり、歩行者空間（路側帯）がわかりづらい。</li> <li>・舗装がはがれている所やデコボコしている所があり歩きづらい。雨の日には水溜まりができる。</li> <li>・側溝に蓋が設置されていない所があり危険である。</li> <li>・側溝のグレーチングが滑りやすい。</li> <li>・側溝のグレーチングの蓋の目が粗いので杖やヒールが挟まる。</li> <li>・視覚障害者誘導用ブロックが設置されていない。</li> </ul> |

長い坂が続き、歩道がない道路

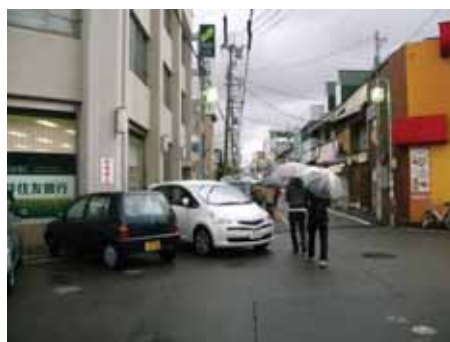
| 箇所 | 問題点や課題 |
|---|---|
| マナー | <ul style="list-style-type: none"> <li>・三井住友銀行前の路上駐車が多く通行の妨げとなっている。</li> <li>・歩行者空間（路側帯）に、路上駐車や店舗の看板、植栽などがあり通行出来ない場合がある。</li> <li>・自転車がスピードを出しており危険である。</li> <li>・学生が通学时道路一杯に歩いており、通行しづらくなっている時がある。</li> </ul> |

銀行前の路上駐車

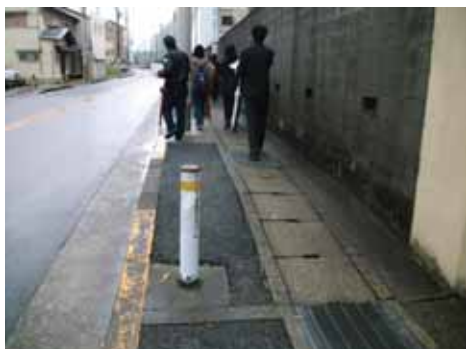
| 箇所 | 問題点や課題 |
|---|---|
| 歩道 | <ul style="list-style-type: none"> <li>・ 歩道幅員が狭い。</li> <li>・ 歩道が乗入箇所でデコボコしており歩きづらい。</li> <li>・ 歩道の段差が高い所があり、車椅子は通行出来ない。</li> <li>・ 歩道のグレーチング蓋がすべりやすい。</li> <li>・ 歩道の真ん中に、道路標識や車止めがあり通行しづらい。</li> </ul> |

歩道の車止めや電柱が障害となっている

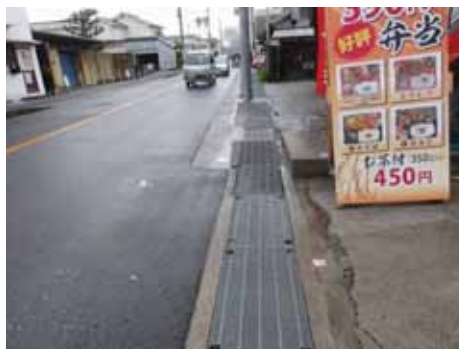
グレーチングがデコボコしている

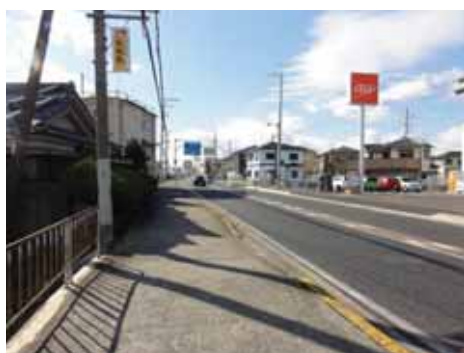
| 箇所 | 問題点や課題 |
|---|---|
| 歩道 | <ul style="list-style-type: none"> <li>・ 歩道が乗入箇所でデコボコしており歩きづらい。</li> <li>・ 視覚障害者誘導用ブロックが設置されていない。</li> </ul> |

旧国道 26 号の歩道は広いがデコボコしている

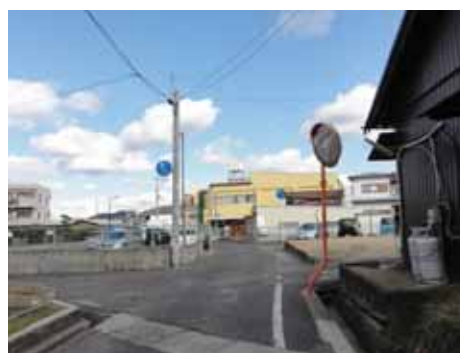
| 箇所 | 問題点や課題 |
|---|---|
| 歩道 | <ul style="list-style-type: none"> <li>・ 歩行者自転車専用（7：30～9：00，11：30～12：00）規制がかけられている時間帯に車が通行している。</li> <li>・ 照明が少なく夜道が暗い。</li> </ul> |

市道茅渟神社鳴滝線の交通規制

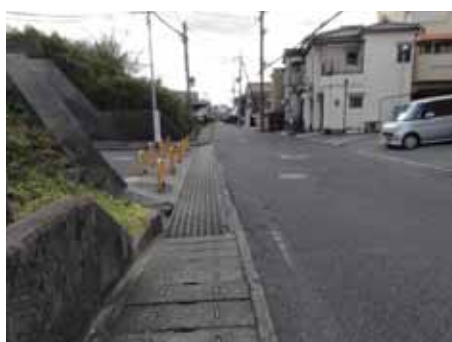
| 箇所 | 問題点や課題 |
|---|---|
| 歩道 | <b>【歩道がある区間】</b> <ul style="list-style-type: none"> <li>・生活関連経路の市道信達樽井線から生活関連施設の泉南郵便局まで歩道がとぎれている。（郵便局前には歩道有り）</li> <li>・歩道幅員が狭い。</li> <li>・歩道が乗入箇所でデコボコしており歩きづらい。</li> <li>・歩道の段差が高い所があり、車椅子は通行出来ない。</li> <li>・歩道の半分が側溝蓋で穴やデコボコがあり歩きにくい。</li> <li>・歩道が斜めになっている区間がある。</li> <li>・照明が少なく夜道が暗い。</li> </ul> |

側溝蓋がデコボコしており歩きにくい

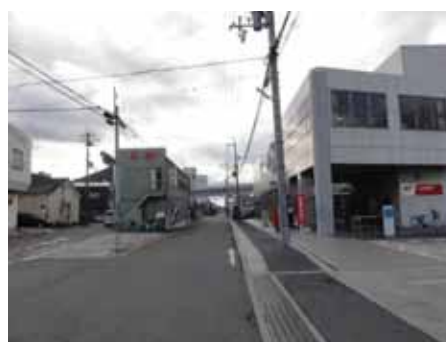
泉南郵便局前は歩道が整備されている
