# 座頭池 浸水想定マップ

『座頭池浸水想定マップ』は座頭池の①東側 ②北側 ③西側から堤防が決壊した場合の3ケースを複合させた浸水範囲と浸水深、浸水到達時間を示しています。

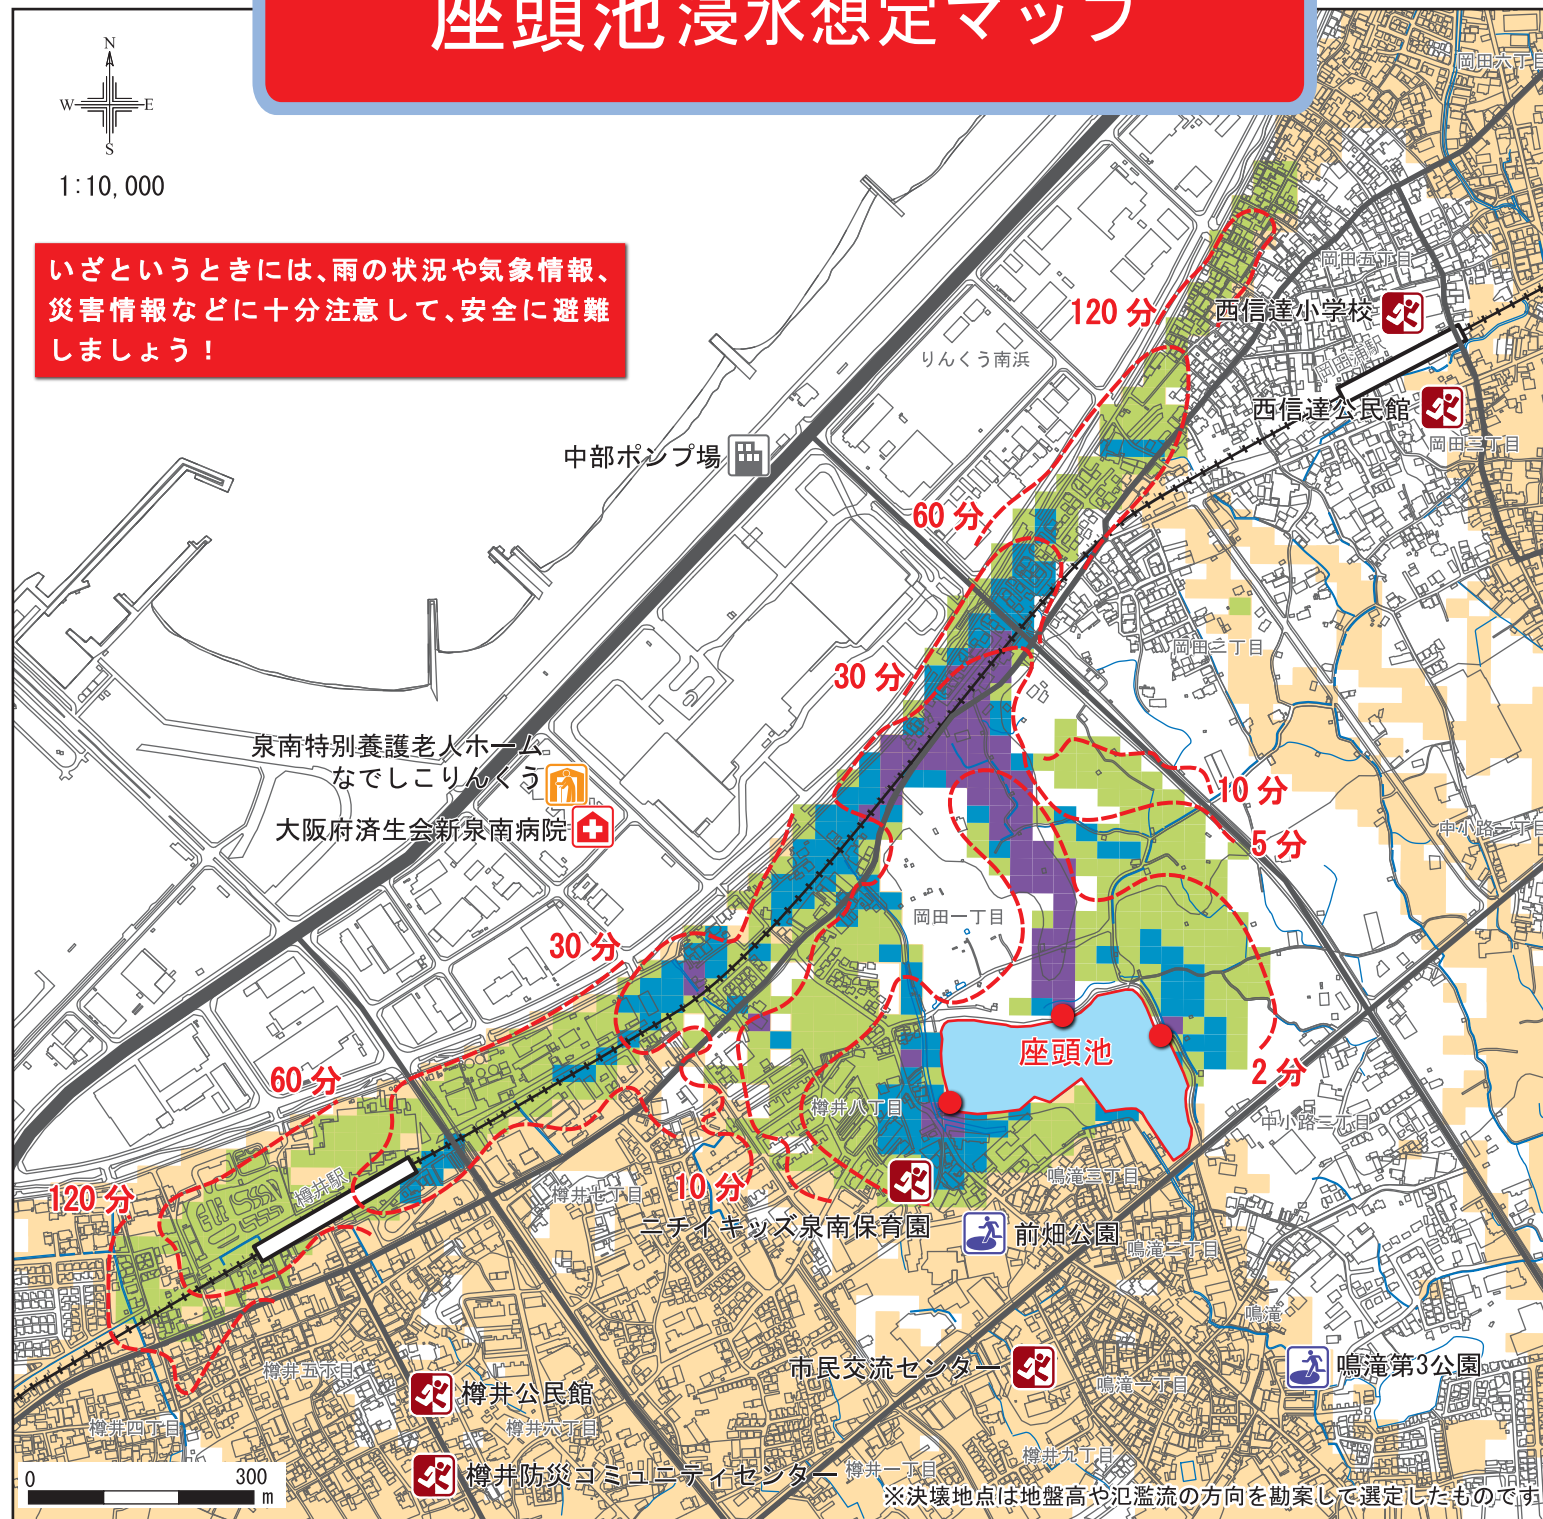
※決壊地点は地盤高や氾濫流の方向を勘案して選定したものです

したがって左図は、1地点の決壊による浸水範囲を示すものではありません。各ケース個別の浸水範囲は、右図『決壊地点ごとの浸水深』を参照してください。

- 3.0m以上の区域
- 1.0m～3.0m未満の区域
- 0.5m～1.0m未満の区域
- 0.5m未満の区域

なお、地図に示した浸水範囲以外でも浸水する可能性がありますので注意してください。

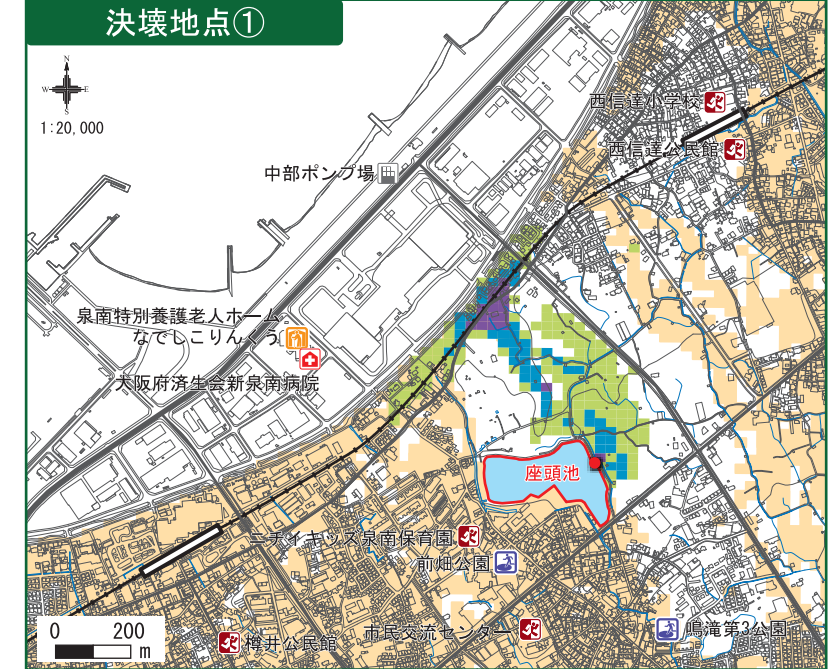
### 決壊地点①

## 決壊地点ごとの浸水深
